## **Energetische Sanierung der Montessori Grundschule Berlin-Pankow mit Fördermitteln aus dem Berliner Umweltentlastungsprogramm (UEP II)**

Adresse: Hadlichstraße 2  
13187 Berlin-Pankow

Bauherr: KARUNA Zukunft für Kinder und Jugendliche in Not e. V.  
Pestalozzistraße 5-8  
13187 Berlin

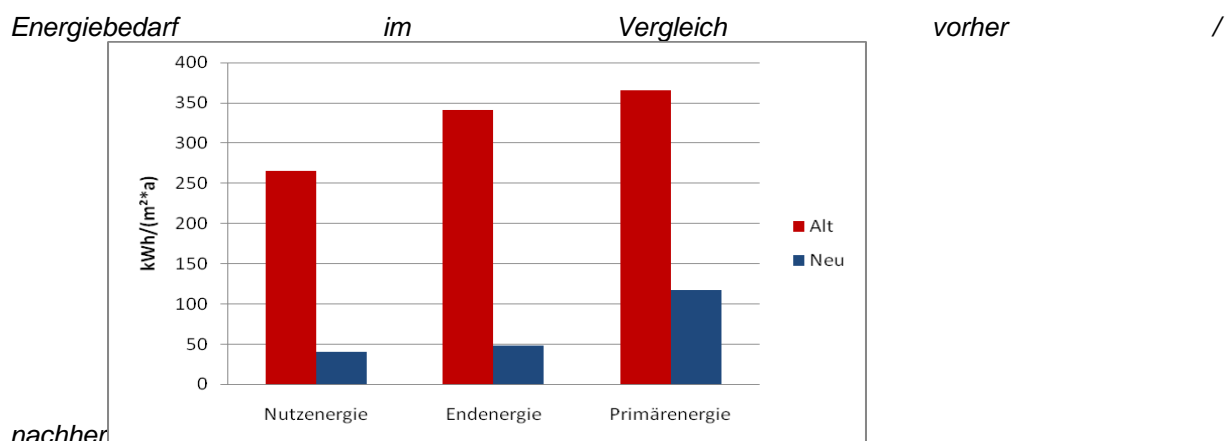
### Aufteilung Energiebedarf

[kWh/(m <sup>2</sup> *a)]	Heizung		Warmwasser		Eingebaute Beleuchtung		Lüftung		Gebäude Insgesamt		Änderung insgesamt in %
	Alt	Neu	Alt	Neu	Alt	Neu	Alt	Neu	Alt	Neu	
Nutzenergie	255,4	33,9	1,9	1,9	8,5	4,2	-	-	265,7	40,0	- 84,9
Endenergie	330,5	18,3	2,0	2,5	8,5	4,2	0,4	23,6	341,4	48,6	- 85,8
Primärenergie	336,4	36,0	5,3	6,7	22,9	11,3	1,1	63,8	365,7	117,8	- 67,8
